Transport  
Canada

TP14175F  
(10/2003)

# FACTEURS DE RENDEMENT HUMAIN POUR LES TRAVAUX ET LA MAINTENANCE ÉLÉMENTAIRES

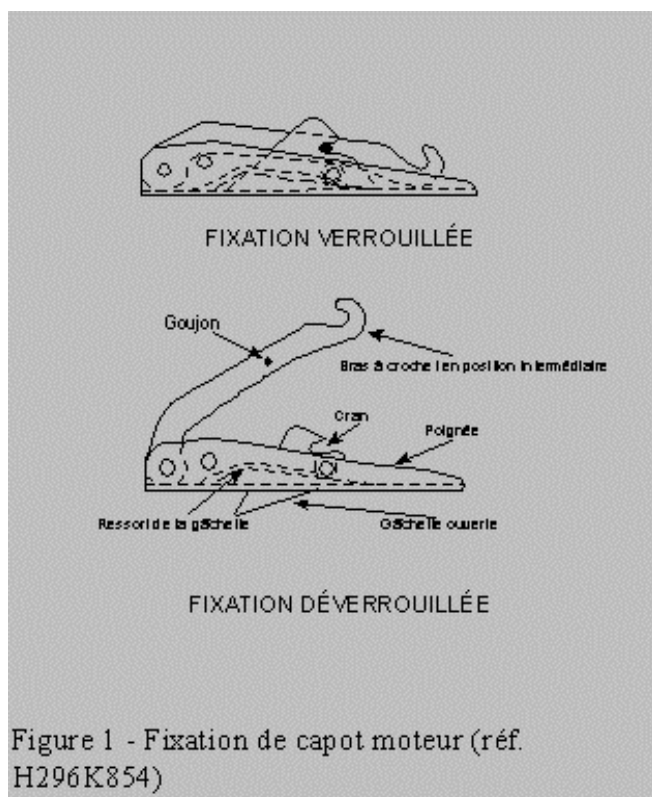
L'avion était équipé de fixations de capot (référence H296K854) fabriquées par Hartwell Corporation et expédiées à Beech pour la production de 1967 à 1970. Ces fixations ont été remplacées en 1970 par des fixations portant la référence H296K1135, les fixations portant la référence H296K854 n'étant fournies sur demande que comme pièces de rechange. Les fixations portant la référence H296K1135 de la production actuelle ont des ressorts de gâchette et des crochets en acier plus forts qui améliorent la durée de vie en service. L'instruction de service (SI) n° 0597-242 de Beechcraft recommande d'inspecter les fixations de capot arrière du King Air 100 et des autres modèles à chaque inspection régulière afin de s'assurer que leur état ne risque pas de provoquer l'ouverture du capot en vol. La SI stipule que les fixations peuvent être soumises à une pression interne en vol, et elle recommande de remplacer les anciennes fixations par les fixations améliorées si on constate qu'elles sont usées de façon excessive, déformées ou détériorées de toute autre manière.

Comme les fixations étaient intactes, cela signifie qu'elles n'étaient pas verrouillées lorsque le capot s'est détaché de l'avion. La fixation avant était légèrement déformée; toutefois, elle fonctionnait bien. La fixation arrière fonctionnait difficilement parce qu'elle était mal alignée. Des traces d'usure indiquaient que la fixation était dans cet état depuis assez longtemps; toutefois, aucun mauvais fonctionnement de la fixation arrière n'avait été signalé avant l'incident.

Les fixations portant les références H296K854 et H296K1135 sont du type à bascule à arc-boutement. Le verrouillage primaire est assuré par un effort de traction et par l'effet de bascule entre la poignée et le bras à crochet. Les bords de la gâchette comportent un cran dans lequel s'engage un goujon situé sur le bras à crochet, ce qui sert de dispositif de verrouillage secondaire. Il faut appuyer sur la partie supérieure de la gâchette pour déverrouiller la fixation. La gâchette est retenue en position fermée par un ressort. Le point d'articulation de la gâchette est situé vers la partie supérieure de la gâchette. Une différence de pression entre l'intérieur et l'extérieur du capot a tendance à provoquer l'ouverture de la fixation si la pression est assez forte pour vaincre la résistance et le frottement du ressort. Un léger effort de traction sur le crochet permet à la poignée de s'ouvrir si la gâchette se déclenche.
